DIAGNÓSTICO DE FALHAS DO MOTOR

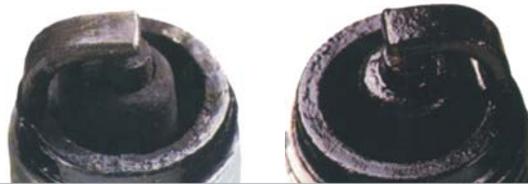
FINAL DE VIDA ÚTIL

Coloração marron, cinza, castanho, levemente amarelada. Folga entre os eletrodos aumentada. Eletrodos levemente arredondados.

- 1 - Dificuldade na partida.
- 2 - Perda de desempenho do motor e aumento de elementos poluentes nos gases de escape.
- 3 - Aumento no consumo de combustível.
- 4 - Maior voltagem para centelhamento, podendo sobrecarregar o sistema de ignição.
- 5 - Retorno de chama (estouro no coletor) em veículos convertidos a GNV.

- Substituir as velas por tipo correto (indicado no manual do veículo ou na tabela de aplicação NGK atualizada).
- Em caso de utilização no GNV, as velas e os cabos devem ser substituídos na metade da vida útil recomendada pelo fabricante.

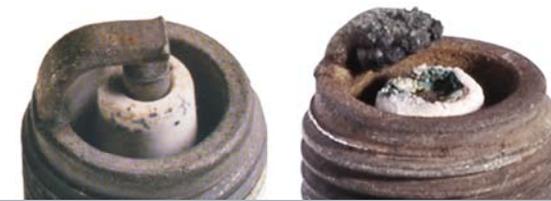
ENCHARCAMENTO

Ponta ignífera da vela encharcada de combustível.

Dificuldade na partida, marcha lenta irregular ou falha no motor.

- 1 - Pressão na linha de combustível acima do especificado;
- 2 - Nível de bóia do carburador excessivamente alto, bóia encharcada, agulha da bóia emperrada aberta;
- 3 - Afogador preso;
- 4 - Formação do leque inadequada ou estanqueidade deficiente dos bicos injetores;
- 5 - Tempo de injeção, pressão ou vazão excessiva de combustível;
- 6 - Motor de passo ou bypass de ar da marcha lenta não abrindo corretamente;
- 7 - Sensores / válvulas danificadas (sensor de temperatura de água, temperatura de ar, vazão do ar, pressão absoluta, controle de marcha lenta, etc);
- 8 - Problema no sistema de ignição;
- 9 - Folga entre os eletrodos da vela fora do padrão;
- 10 - Problema no combustível;
- 11 - Presença de água no sistema de alimentação ou no combustível.
- 12 - Trinca interna no isolador.

Verificar e corrigir a(s) anormalidade(s), e caso as velas estiverem em boas condições, secar as mesmas e utilizá-las novamente.
